ВІДНОВЛЕННЯ БАЛКОННИХ ПЛИТ ЖИТЛОВИХ БУДИНКІВ З ВИКОРИСТАННЯМ ТОРКРЕТ-БЕТОННИХ СУМІШЕЙ

RESTORATION OF BALCONY PLATES OF RESIDENTIAL BUILDINGS USING SPRAYED CONCRETE MIXTURES

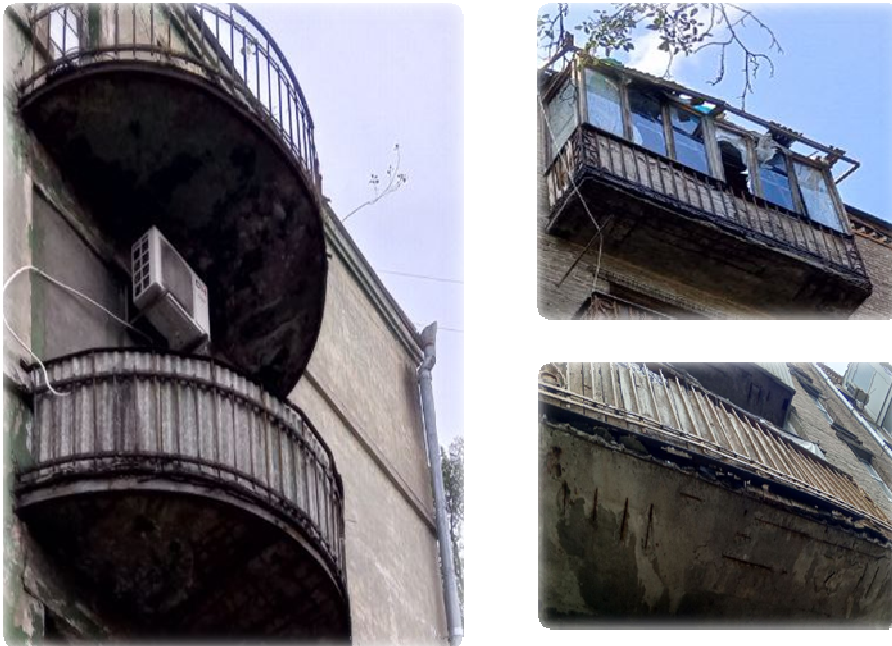
0,9×3,2 м. Балконні плити та дашки над входами в під'їзди мають масове руйнування бетону (тріщини, відколи) по периметру балконних плит, оголення та значну корозію арматури.

- повне обвалення однієї балконної плити;
- значне руйнування бетону по периметру балконних плит з оголенням і корозією арматури;
- тріщини в бетоні, локальні вибоїни та відколи бетону;
- корозія елементів огорожі балкону;
- руйнування покрівлі козирків;
- сліди затікання на стінах, суміжних з козирками.

Рисунок. Дефекти плит балконів житлових будинків
(сколи, тріщини, оголення та корозія арматури)

Існує досить дієвий спосіб вирішити проблему оголення арматури в подібних конструкціях за допомогою використання технології нанесення бетону методом торкретування. Торкрет-бетон як спосіб бетонування являє собою бетонну суміш, яку подають до місця виконання робіт по закритих трубопроводах, що витримують підвищений тиск, і наносять шляхом розбризкування. У будівництві для транспортування суміші використовують шланги. Щоб забезпечити хороше зчеплення торкрет-бетону з поверхнями, на які наносять суміш, потрібна їхня попередня обробка. Процес зчеплення нового і старого бетону залежить від багатьох чинників: віку бетону;
