Гапіч Г. В., к.т.н. (Дніпровський державний аграрно-економічний університет; м. Дніпро)

## **АНАЛІЗ ПРИЧИН ГІДРОДИНАМІЧНОЇ АВАРІЇ НА ҐРУНТОВИХ ГІДРОТЕХНІЧНИХ СПОРУДАХ КАСКАДУ ШТУЧНИХ ВОДОЙМ**

### **ANALYSIS OF THE CAUSES OF HYDRODYNAMIC ACCIDENT ON THE SOIL DAMS OF THE CASCADE OF ARTIFICIAL RESERVOIRS**

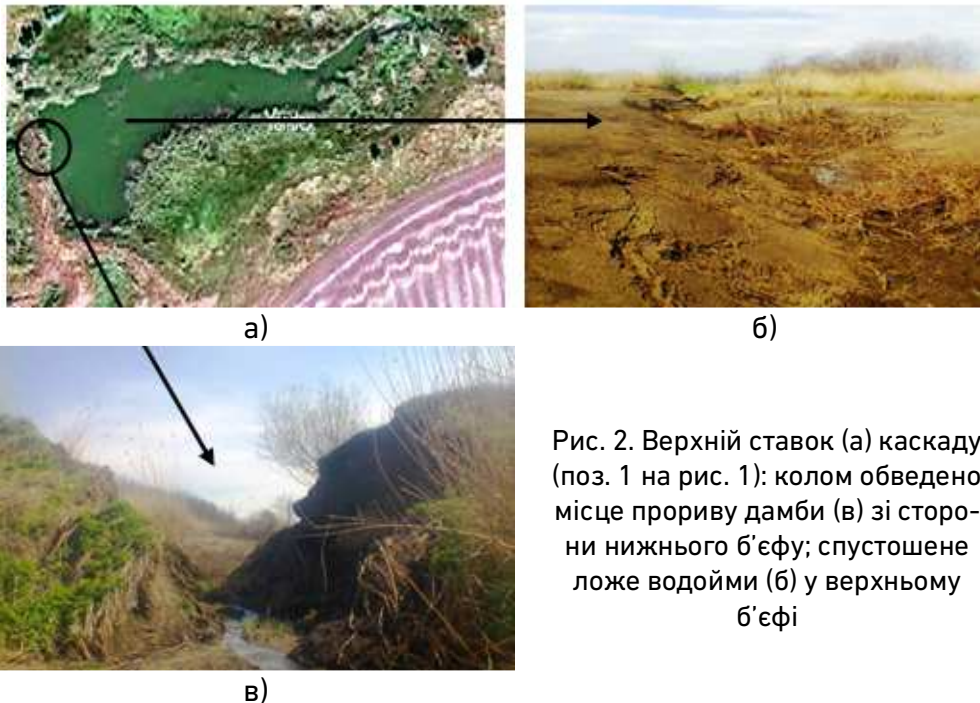
У лютому 2016 року, внаслідок раптового сніготанення та рясних дощів відбувся прорив всіх гідротехнічних споруд каскаду. Встановлені динаміка руйнування та причини аварії наступні. Спершу зруйновано дамбу у верхів'ї водотоку (рис. 2). Причиною стала не-

спроможність переливних труб та траншей пропустити надлишкові витрати води, що призвело до переливу води через гребінь дамби і розмиву низового укосу. Водночас велика кількість води сформувала хвилю прориву, що потрапила до середньої водойми, утворивши проран у дамбі (рис. 3). Слід відзначити, що у випадку поступового надходження води з усієї площі водозбору, водоскидні споруди мали б пропустити воду. Оскільки вода на початку була акумульована у верхньому ставку, а потім одразу (залпом) потрапила у середню водойму – це перевищило пропускну спроможність водоскиду. Не дивлячись на незначні розміри гідротехнічних споруд та об'єми накопиченої води, а також незначну відстань між дамбами (150–300 м), руйнівна енергія потоку вражає (рис. 2–4).

Рис. 2. Верхній ставок (а) каскаду (поз. 1 на рис. 1): колом обведено місце прориву дамби (в) зі сторони нижнього б'єфу; спустошене ложе водойми (б) у верхньому б'єфі

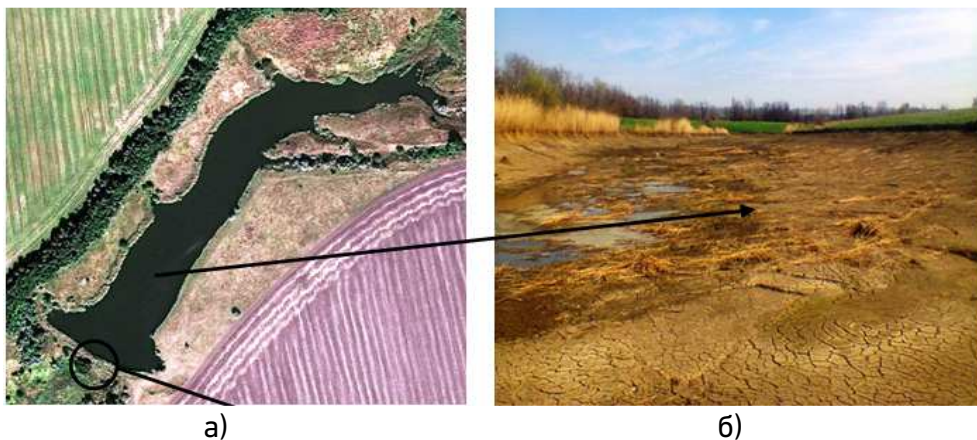
Рис. 3. Руйнування середньої дамби (а) каскаду водойм (поз. 2 на рис. 1); ложе спустошеного ставка (б); формування прорану та обвал ґрунтових мас (в) зі сторони верхнього б'єфу (висота дамби близько 6 м)

Встановлено, що сповзання укосу відбулось не за рахунок переливу води через гребінь і розмиву, адже частина його ціла а рослинність не порушена. Таким чином, можна зробити висновки, що обрушення відбулось внаслідок фільтраційних деформацій. Дана ділянка у подальшому також могла спровокувати аварію, але руйнування сталось раніше через формування прорану в центральній частині дамби (рис. 3). Таким чином, руйнування ГТС було лише справою часу.

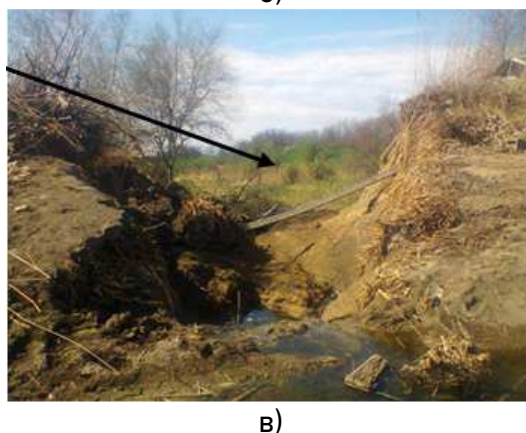
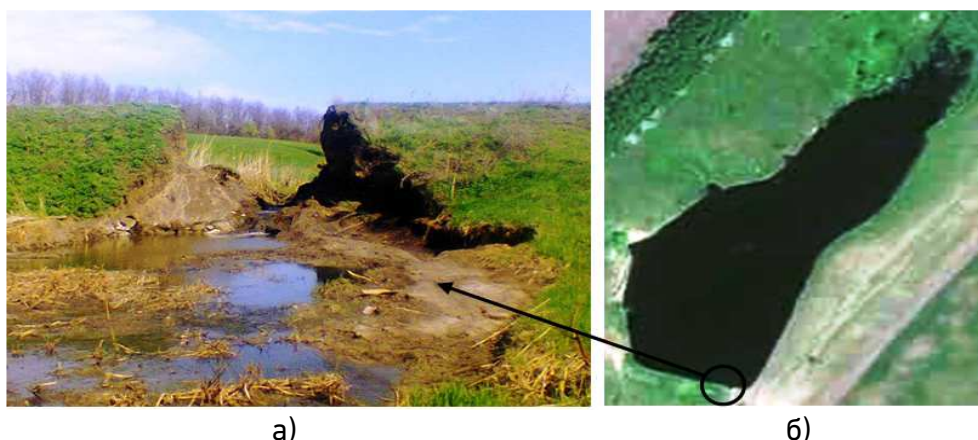
Після цього, хвиля, що потрапила до найменшого ставка, утворила проран у ґрунтовій дамбі (рис. 4). Таким чином, в короткий термін часу весь каскад штучних водойм та споруд на них був зруйнований.

Рис. 4. Проран на ГТС (а) нижнього ставка (поз. 3, рис. 1) та загальний вигляд ставка (б); кружком обведено зона руйнування дамби

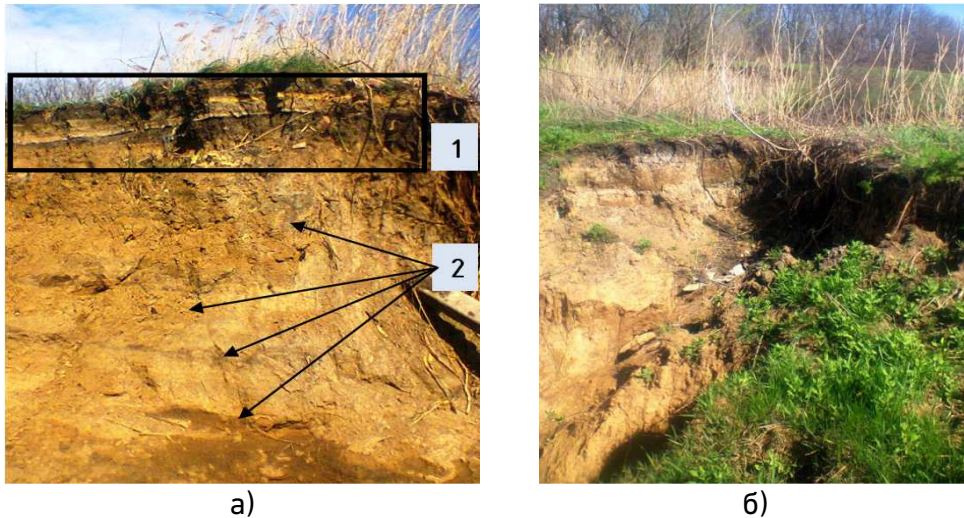
якими складено тіло ГТС. Так, наприклад, на розрізі (рис. 5, поз. 1-2) видно, що гребінь споруди у верхній частині та тіло дамби мають прошарки чорнозему, глини і піску шаром до 0,5-0,8 м.

Рис. 5. Розріз ґрунтів у сформованому прорані (а), якими складено тіло ГТС та обрушення низового укосу (б) споруди (пояснення по тексту)

Наявність таких ґрунтів дозволяє воді легко їх розмивати і швидко формувати проран. Під час механічного навантаження на досліджуваному розрізі ґрунти легко піддаються руйнуванню і розсипаються. Це вказує на недостатність їх ущільнення. По зонах різного за структурою та типу ґрунтів відбуваються контактні переміщення шарів та зосереджена фільтрація води крізь тіло ГТС, про що свідчить наявний обвал ґрунту зі сторони нижнього б'єфу.
