ДОСЛІДЖЕННЯ ТЕМПЕРАТУРНОГО РЕЖИМУ ОГОРОДЖУВАЛЬНИХ КОНСТРУКЦІЙ, ЩО МЕЖУЮТЬ З ҐРУНТОМ

RESEARCH OF THE TEMPERATURE REGIME OF BUILDING ENVELOPES BORDERING THE GROUND

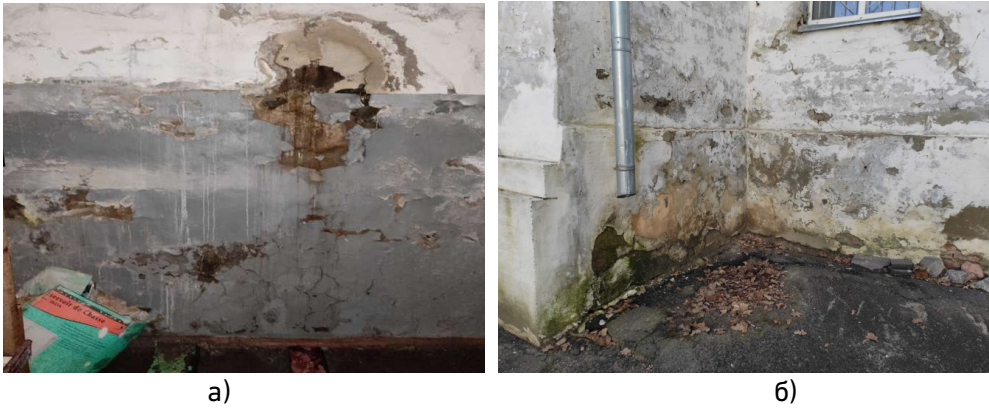
Рис. 1. Фото стін навколофундаментної зони: а) протікання кліматичної вологи крізь стіни підвалу; б) замокання цокольної частини стіни внаслідок руйнування системи водовідведення та вимощення

Характерними дефектами визначено: порушення вентиляційного режиму підвальних приміщень; протікання мереж водопостачання та водовідведення; замокання стін, що межують з ґрунтом, внаслідок руйнування вертикальної гідроізоляції; промерзання зовнішніх огороджувальних конструкцій; руйнування або відсутність вимощення навколо будівлі (рис. 1). Вище наведені фактори призводять до руйнування бетонного захисного шару та кородування арматури залізобетонних конструкцій, вимивання будівельного розчину зі стиків, морозобійне руйнування цегли, що

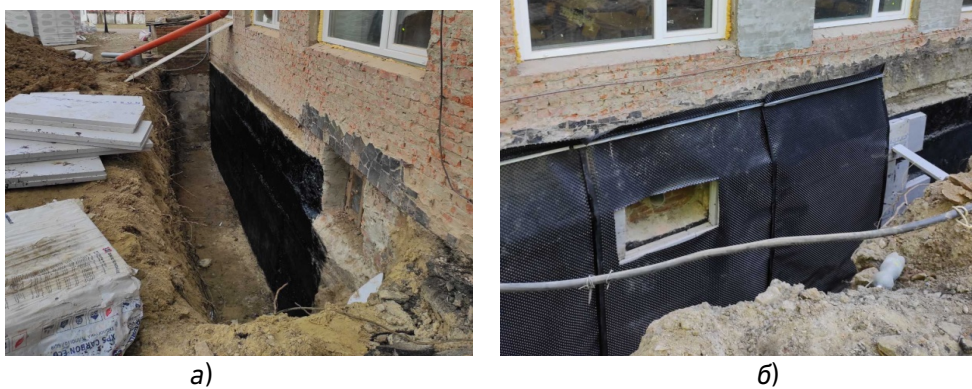
Рис. 3. Фото робіт по гідроізоляції та утепленню стін, що межують з ґрунтом: а) гідроізоляція мастикою у два шари; б) улаштування екструдованих полістирольних плит із захисною мембраною

Згідно з розробленими рекомендаціями передбачено демонтаж асфальтового вимощення, розроблення ґрунту на глибину рівня підлоги підвалу, очищення поверхні стін, забивання цементно-піщаним розчином щілин між фундаментними блоками, нанесення мастики в два шари з попереднім ґрунтуванням, утеплення стін з зовнішнього боку плитами екструдованого пінополістиролу товщиною 150 мм (коефіцієнт теплопровідності 0,035 Вт/м К), укладання захисної шиповидної мембрани та зворотна засипка ґрунту з пошаровим ущільненням (рис. 3). Попереду ще роботи з

улаштування асфальтового вимощення шириною 1500 мм з шаром глини та вертикальне перепланування ділянки навколо будинку для відведення атмосферної води.

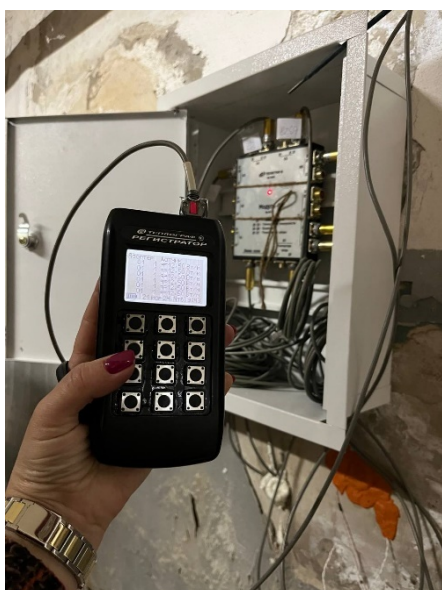
Рис. 5. Вимірювально-реєструючий комплекс «Теплограф»

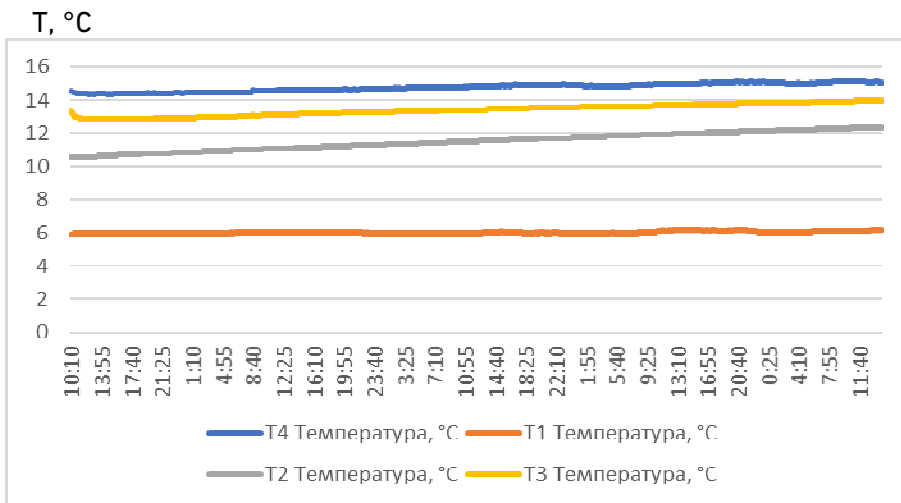
Рис. 8. Графік температур в товщі конструкції 21–25.03.2024 р.

При сталій температурі ґрунту навколо фундаментної зони у досліджуваній точці спостерігається підвищення температури в товщі огорожувальної конструкції (рис. 8) та зменшенням тепловтрат (рис. 9).
